## Efecto destructivo de rayos en templos de Guatemala en los siglos XVII, XVIII y XIX

*Mario Alfredo Ubico Calderón*

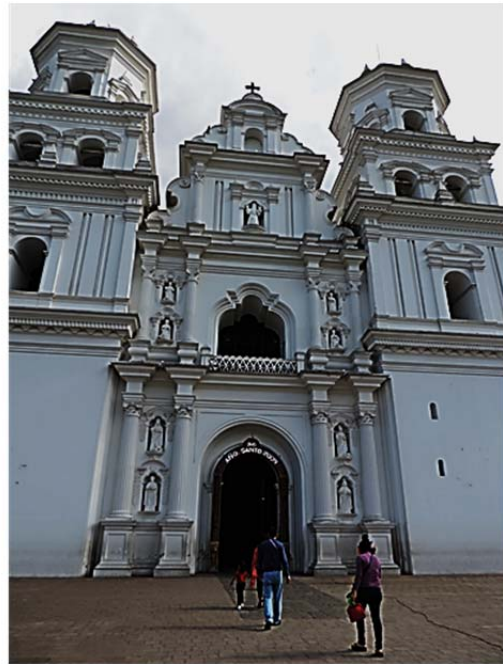
Figura 4 Fachada principal del santuario del cristo de Esquipulas, Chiquimula Guatemala.

En 1879 el padre fray Gabriel Dávila expuso: "... La ocurrencia de un rayo que a principios del invierno cayó en una de las torres del frente del Santuario y que desportilló algo de la parte de atrás, dejando la puerta principal del mismo desprendida en su totalidad, ..." (Ubico, 2017b: 10).

"...En las últimas lluvias del corriente año, cayeron varios rayos en el pararrayo<sup>1</sup> que esta en una de las torres del Santuario, pero uno fue a caer en la cruz de madera que estaba en la torre de la puerta mayor, la despedazó, dejó completamente arruinado el reloj y bajó haciendo un pequeño perjuicio en la torre y también en la puerta mayor..." (Ubico, 2017b: 10).

"...el 29 del pasado cayó en la torre del Santuario que esta al lado del occidente

de la puerta, un rayo que perjudicó una parte desde la cornisa mas elevada hacia abajo, anduvo por el campanario por el coro, por el caracol, por el altar de animas; y vino a parar al pie de la puerta mayor del templo haciéndole una hendidura al pasar y causando mas o menos perjuicios por todos los puntos que tránsito. Es la misma torre que mando reparar el padre Don Dionisio de la Cruz cuando estuvo la primera vez en esta parroquia, despedasada por otro rayo que tambien inutilizó el reloj. Desde tiempos muy antiguos, cuentan estos feligreses que han caido rayos en la misma puerta mayor, que se han refundido en el mismo punto; cuyos perjuicios no los he visto personalmente por encontrarme enfermo..." (Ubico, 2017b: 10).

A mano izquierda se observa el campanario oriente, en el centro la puerta principal dañada en los años 1884 y 1889 y al otro lado el campanario poniente donde cayera un rayo en 1889.

Los daños ocasionados en la torre aún no habían sido reparados para octubre de 1889, dado que para el 24 de ese mes el padre cura Bollat pidió se le aprobase el inicio de los trabajos, especialmente el gasto de 450 pesos que cobraría el albañil cuyo nombre no mencionó (AHA, Caja T5-71, Exp. 382).
