## Anotaciones de cultura material: los retablos neoclásicos del templo de San José Catedral de la Antigua Guatemala

*Mario Alfredo Ubico Calderón<sup>1</sup>*

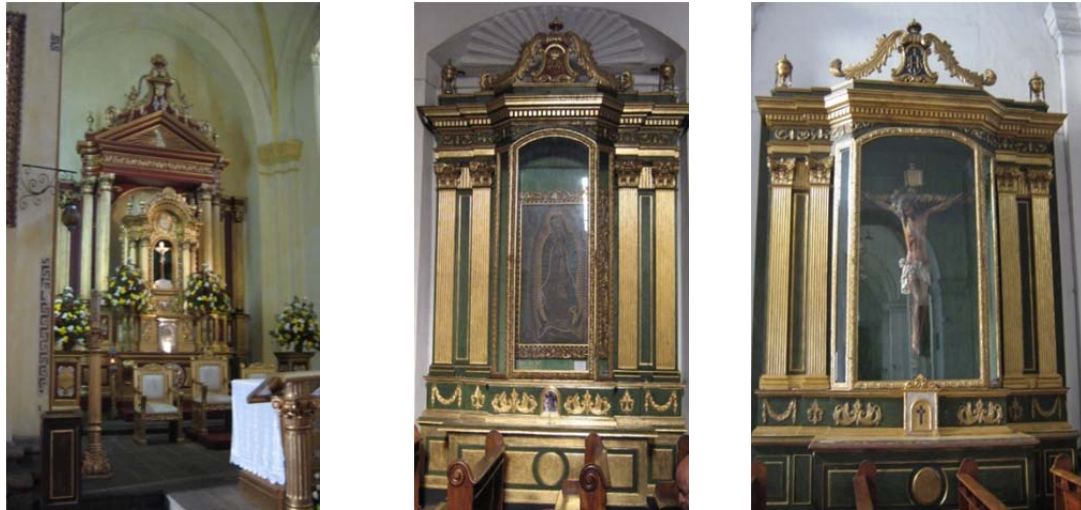
Figura 2. De izquierda a derecha, (a) retablo mayor, (b) retablo de N.S. de Guadalupe y (c) retablo del Cristo de Animas.  
Fotografías: Mario Ubico

El 2 de diciembre de 1856 el maestro Ramón de Herrera contrató la obra de tres retablos, un correspondiente al altar mayor, el otro dedicado a la Virgen de Guadalupe y el último destinado al Señor Crucificado de Ánimas<sup>3</sup> a un costo de 600 pesos plata (APSJCAG Legajo 13 Expo. 1 folio 19). Ver figura 2.

El retablo del altar mayor presenta sotabanco, mesa de altar y una compleja y casi exenta predela donde está el Sagrario y arriba un nicho donde hay un crucifijo, en una composición simétrica que presenta dos pequeñas columnas jónicas a cada lado, las cuales soportan un entablamento con frontón semicircular teniendo como remates motivos fitomorfos y pequeños pináculos en forma de copas o jarrones con tapas. Este mueble está enmarcado por dos columnas jónicas de gran tamaño y una pilastra de cada lado que sostienen un frontón triangular en cuyo tímpano presenta el detalle iconográfico del Ojo de Dios. El remate de

este frontón son sendas volutas simétricamente dispuestas teniendo en el centro y a los lados copas con tapa a modo de pináculos. Ver figura 2 (a).

El retablo de N. S. de Guadalupe presenta sotabanco y mesa de altar sin decoración, predela decorada con motivos fitomorfos y en medio el sagrario. El único cuerpo del retablo tiene en medio un camarín con vidriera de tres rostros donde hay un cuadro de N. S. de Guadalupe y a los lados sendos pares de pilastras corintias que sostienen un entablamento donde se observa claramente el friso decorado con motivos fitomorfos, dentículos y un remate con volutas de formas vegetales que descansan en un escudo que presenta el anagrama mariano coronado. A los lados remates a modo de pináculos con forma de copas con tapa. Ver figura 2 (b).

El retablo de Animas es similar al anterior, únicamente presenta un camarín con vidriera de tres rostros y el remate un escudo que tiene la iconografía de pasión: JHS y abajo tres clavos. Ver figura 2 (c).

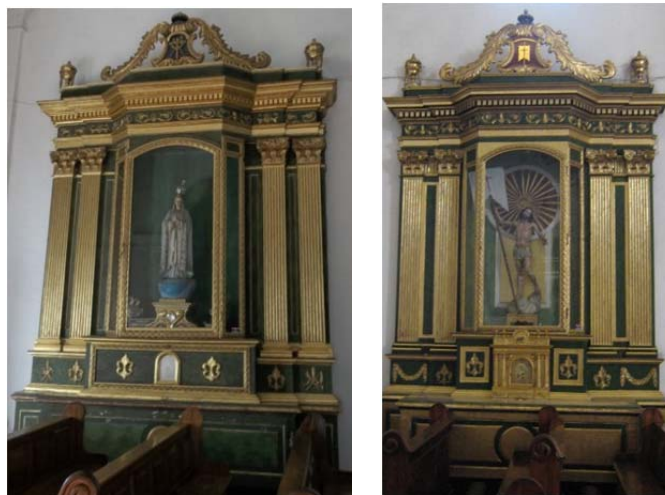
Figura 3

(a) A mano izquierda está el retablo que originalmente sería para una imagen de virgen de Dolores. En los documentos antiguos la llaman de Soledad. La imagen que aparece en este camarín en el año 2017 es N. S. de Fátima.

(b) A mano derecha el retablo del Señor de la Resurrección, pero en las referencias antiguas le denominan de la Ascensión.

El retablo de la Virgen de Soledad es muy posible que sea el primero que se encuentra a mano izquierda al ingresar al templo por la puerta sur. Este retablo está enfrente de la actual capilla del Santísimo y tiene todo el estilo de Herrera; tiene camarín con vidriera de tres rostros, presenta un escudo de pasión constituido de una cruz, corona de espinas, lanza y esponja. Ver figura 3 (a).

Además en el cuerpo del templo existe otro retablo que es el de la imagen Jesús Resucitado también asociado a Herrera. Sus características se asocian a los retablos de Ánimas y Soledad. En la documentación antigua no se menciona imagen de Jesús o retablo de Jesús Resucitado, por lo que podría aludir al Señor de la Ascensión que si se menciona de esa manera en esos documentos. Ver figura 3 (b).

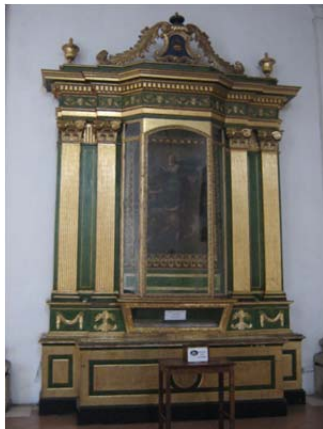
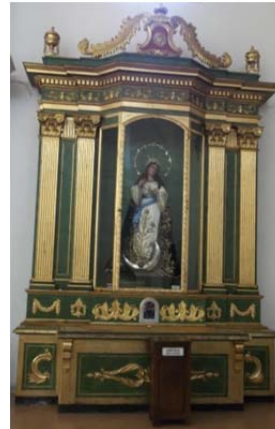
Figura 4

(a) A la izquierda el retablo de N. S. de La Asunción, en este caso un cuadro y abajo en la predela una urna destinada a N.S. en su Dormición.

(b) A la derecha el retablo donde hay una imagen de la Virgen de la Concepción. Este presenta algunas diferencias con las obras de Herrera, entre ellas la decoración del sotabanco y las ménsulas a los lados de la mesa de altar.

encuentran en el cuerpo de la nave lateral norte, allí hay dos retablos, uno que tiene en el camarín con vidriera de tres rostros un cuadro de N. S. de la Asunción<sup>6</sup> y abajo una urna que para el año 2017 estaba vacía, que es donde estaría una imagen de la Dormición de la Virgen; al parecer, esta disposición que sacrificó el sagrario parece un detalle tardío en un retablo que originalmente debió contar con el sacro depósito. El escudo del remate presenta una corona imperial y una palma de gloria. Ver figura 4 (a).

El otro retablo tiene una imagen de N. S. de la Concepción, y es una obra de ebanistería parecida a la anterior, sin embargo, contrariamente a lo acostumbrado de Herrera, el sotabanco de este retablo presenta decoración con detalles fitomorfos. En el escudo del remate hay un corazón con flama sobre un campo circular de rayos divergentes<sup>7</sup>. Ver figura 4 (b).

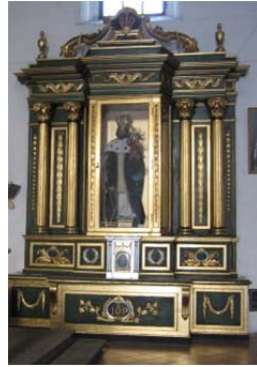
Figura 5

Retablo del Señor San José situado en el cuerpo del templo próximo al presbiterio lado sur. Este retablo es obra de Tiburcio Estrada.

Presenta sotabanco decorada con guirnaldas y en el centro un campo ovalado que presenta las letras “jop” que en realidad evocan las letras hebreas  $\text{יֵשׁוּעַ}$  que significan precisamente José; sobre la sotabanco está la mesa del altar y enseguida la predela la cual tiene en el centro el sagrario y a los lados tableros con motivos fitomorfos formando coronas, luego el único cuerpo del retablo tiene en el centro un camarín con vidriera simple en el cual está la imagen del Santo y a cada lado dos columnas jónicas con intercolumnios decorados con guirnaldas que caen a plomo, las columnas soportan un entablamento y su remate con un escudo con roleos a los lados, en cuyo centro hay una corona imperial con fondo de nubes y abajo una

vara florida cruzada con un cetro<sup>8</sup>, este último por considerarse a San José como protector de soberanos. Ver figura 5.

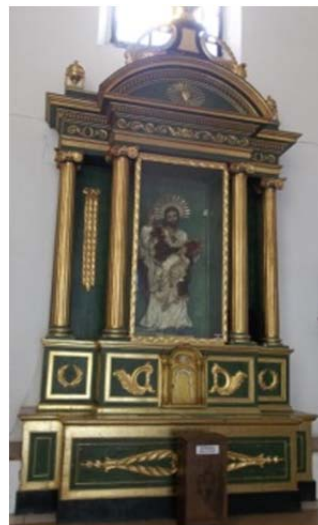
Figura 6.

Retablo del Corazón de Jesús. Esta obra no está documentada, pero estilísticamente se puede asociar al trabajo del artífice Tiburcio Estrada.

Del retablo de la imagen del Sagrado Corazón no se tiene referencia documental, sin embargo estilísticamente puede asociarse a Tiburcio Estrada. Este retablo posee sotabanco decorado con motivos fitomorfos, predela con sagrario y a los lados cuadros con decoración de guirnaldas y arriba el único cuerpo que presenta dos columnas jónicas a los lados y en lo intercolumnios guirnaldas verticales, luego el entablamento y un frontón circular en cuyo tímpano aparece un corazón sobre un campo de rayos divergentes<sup>9</sup> y, finalmente, el remate con un escudo vacío sostenido por dos roleos fitomorfos. En los extremos aparecen vasijas con tapa a cada lado. Ver figura 6.

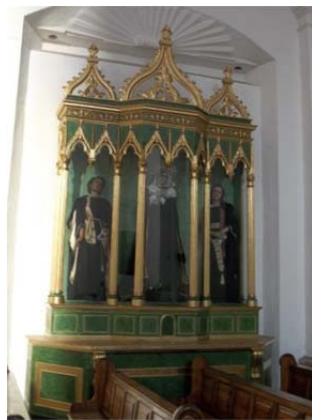
Figura 7

Retablo de tres camarines de autor desconocido.

Inicialmente se debe aclarar que esta imagen de virgen de Soledad no necesariamente es la efigie a la cual se le mandó hacer retablo hacia el año 1856. Este retablo ocupa un lugar en el cuerpo del templo cercano al antiguo órgano. Esta obra se considera atípica respecto de los anteriores retablos, presenta sotabanco simple, predela con sagrario al centro y recuadros sin decoración, encima tres nichos con vidrieras de tres rostros. Presenta columnas muy delgadas con capiteles simples. No tiene entablamento sino únicamente unas molduras y su remate consiste en tres arcos conopiales, uno encima de cada nicho. Se desconoce el artífice de esta obra. Ver figura 7.
