La conservación de La Antigua Guatemala: 50 años del Consejo Nacional para la Protección de la Antigua Guatemala

Mario Alfredo Ubico Calderón¹

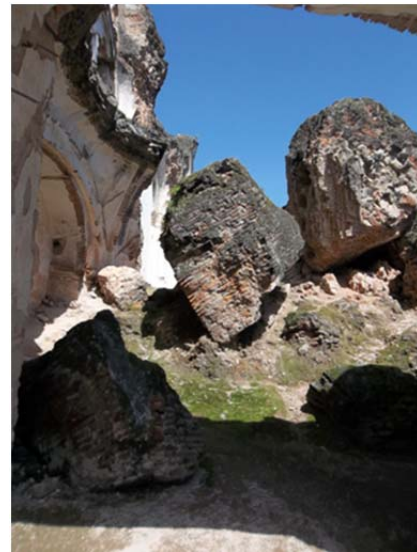
Figura 2. Interior del templo de La Recolectión, con su ripio antiguo aún *in situ*.

Prácticamente, desde 1799 los grandes monumentos fueron objeto de preocupación por la municipalidad antigüeña. Buena parte de esos edificios sufrieron daños graves en el terremoto de 1773, lo cual se acrecentó por el retiro de materiales de construcción servibles para obras en la Nueva Guatemala, y por los posteriores terremotos habidos en el siglo XIX, específicamente los acaecidos en 1830, 1862, y 1874, así como por la extracción de materiales para otras obras locales, salitre, el desmontaje de marcos de piedra y otros elementos, hasta el desalojo del ripio que se encontraba en su interior; esta última actividad en algunos lugares principió en el siglo XIX y se prolongó en el siguiente. Hoy día casi todos los monumentos que otrora tuvieron bóvedas y colapsaron con los terremotos a partir de 1773 carecen de su fragmentada mampostería, son los casos de Catedral, San Francisco, Capuchinas, Santa Clara, Compañía de Jesús, San Agustín, Santo Domingo, Concepción, Sana Catalina, Santa Teresa, San José El Viejo, San Agustín, y cuando se observa en alguno de esos monumentos grandes bloques de mampostería en su interior, son en su mayor parte fragmentos caídos posteriormente. La excepción sería la Recolectión que aún conserva su ripio en forma de mega bloques de su techo abovedado, arcos y pechinas. (Ver figura 2).

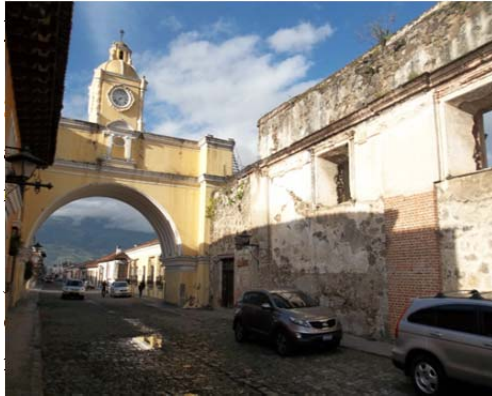
Figura 3.

La Calle del Arco, famosa vía de La Antigua Guatemala donde se puede apreciar algunas de las características de la ciudad, su horizontalidad, calles empedradas y los vetustos muros de antiguas edificaciones, en este caso el antiguo templo de las religiosas de Santa Catalina Mártir. El arco fue intervenido a mediados del siglo XIX por el corregidor don José María Palomo y Montufar (Ubico, 2010: 19).

El CNPAG ha intervenido monumentos que están en posesión de la municipalidad antiguëña como es La Compañía de Jesús, el arco de Santa Catalina (Ver figura 3)

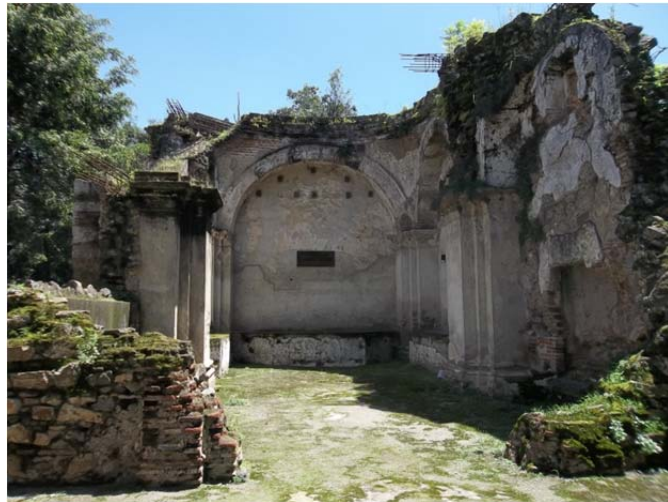
Figura 4.

Antigua capilla de Jesús Nazareno de San Jerónimo en la ermita y barrio del mismo nombre.

parcial restructuración de la antigua capilla de Jesús Nazareno de San Jerónimo, que es la actual imagen del Nazareno mercedario antigüeño (Ubico, 1999b); (Ver figura 4), la restauración y restructuración de los arcos de la capilla de N.S. de Concepción en el templo franciscano, así como trabajos importantes en templos de pueblos circundantes a la ciudad, como en San Juan del Obispo, San Cristóbal El Bajo y San Gaspar Vivar. En el nuevo milenio fue posible trabajar otros monumentos de manera amplia como sucedió como un edificio de grandes dimensiones conocido coloquialmente como “claustro de Sor Juana de Maldonado”, consistente en cuatro crujías con sus respectivos corredores que miran hacia un patio central

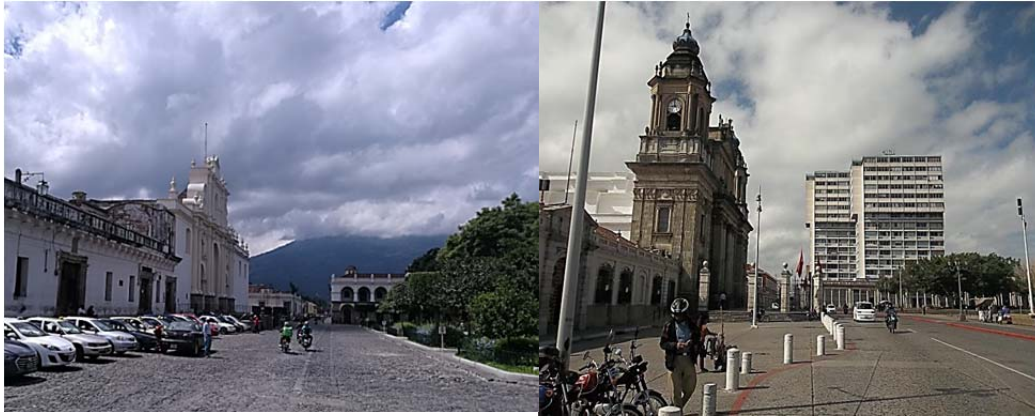
Figura 5.
Catedral de La Antigua Guatemala
Fotografía: Licda. Sara Morales.

Las siguientes imágenes son elocuentes. La figura 5 muestra a La Antigua Guatemala protegida por el decreto 60-69 desde el año 1969, mientras que la figura 6 expone las consecuencias de una Ciudad Capital prácticamente sin protección hasta el acuerdo del Ministerio de Cultura y Deportes No. 328-98, de fecha 13 de agosto de 1998 y luego el respectivo Reglamento aprobado por el Concejo Municipal de la Ciudad de Guatemala de fecha 2 de agosto de 2000 y su Marco Regulatorio según Acuerdo No. COM-011-03 de fecha 9 de abril de 2003; es decir más de veinte años después del terremoto del 4 de febrero de 1976, fenómeno telúrico que tanto daño hizo al país y al centro histórico de la Ciudad. El edificio que se observa al lado derecho es anterior al año 1998.
